MARCAS VIALES Y MANTENIMIENTO DE INVIERNO

REVISION-001

EL RETO DE MANTENER LAS LÍNEAS INTACTAS

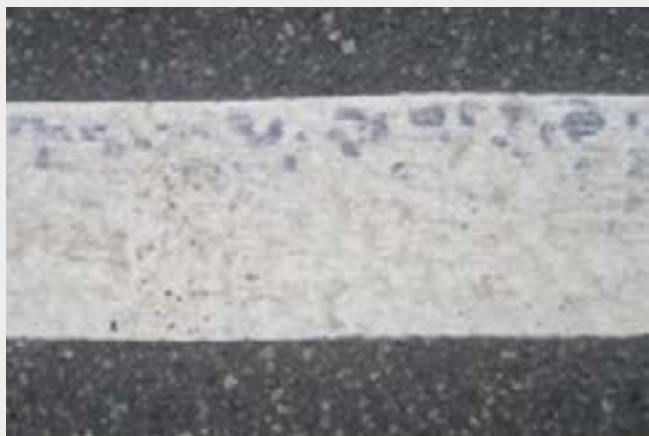
Ejemplo de línea continua dañada

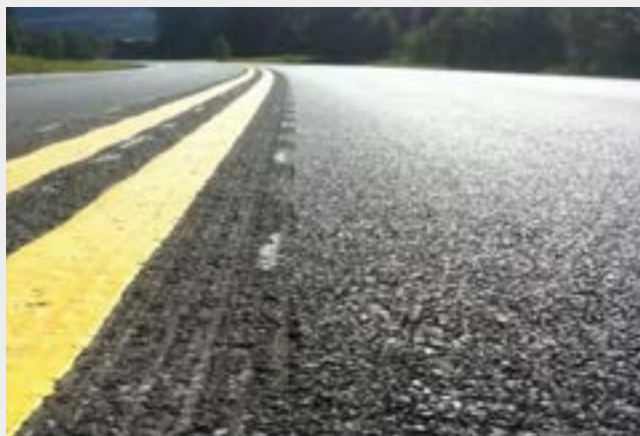
Ejemplo de línea continua en una banda fresada plana

Para que las líneas no sufran tensión mecánica, la mejor opción sería, sin duda, aplicar las marcas viales en una banda fresada.

De este modo, las marcas estarían físicamente protegidas de la hoja de la pala. Sin embargo, esta solución no siempre se acepta, ya que el fresado abre el asfalto y, como consecuencia, existe el riesgo de que afecte a la vida útil de la carretera.

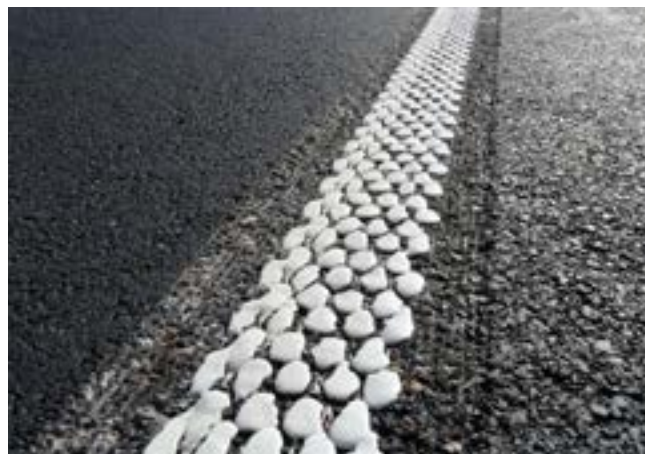
Ejemplo de línea de botones en una banda fresada

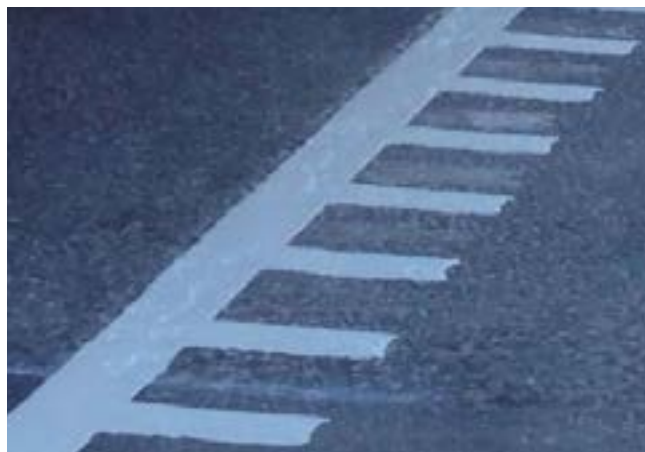
Ejemplo de un tipo de línea Edge Flex

Una tercera opción es elegir un tipo de línea como la Stair Flex (con resaltes en escalera) o la Edge Flex (en forma de peine), en las que la hoja de la pala resbala sobre la línea y no «agarra» el borde de las marcas tan fácilmente.

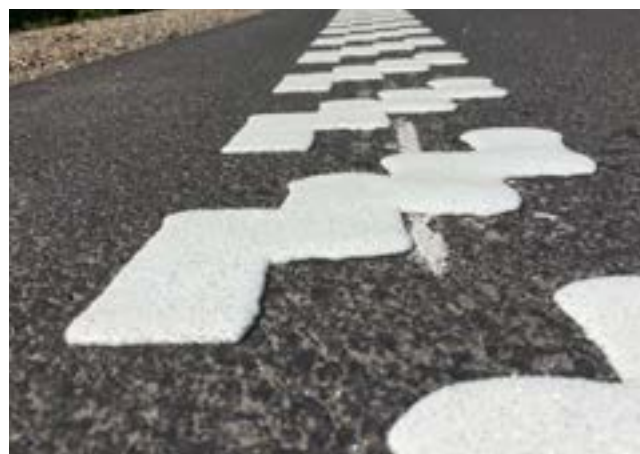
Ejemplo de un tipo de línea Stair Flex

Esta solución funciona mejor cuando se usan palas quitanieves con hoja de goma, ya que las hojas de otros materiales más duros tienen un mayor riesgo de provocar daños en toda la línea.

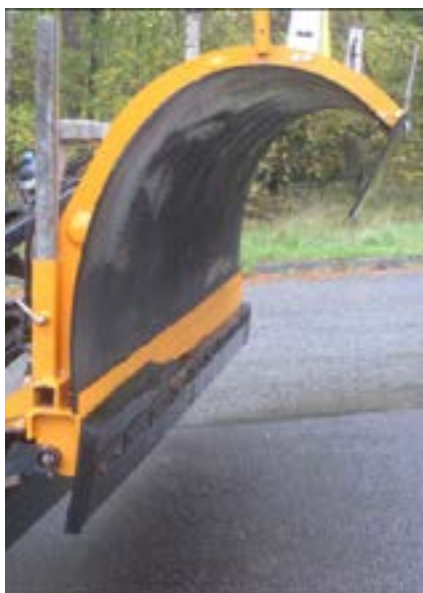
A: hoja de goma

Para esta prueba, se utilizaron tres tipos de pala diferentes: A: hoja de goma; B: hoja de acero/cerámica; C: hoja de metal duro.

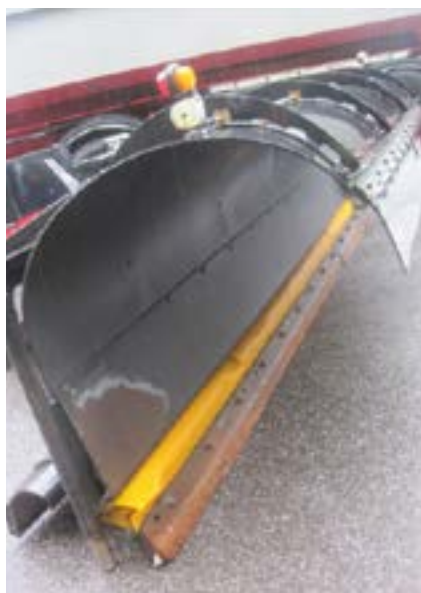
B: hoja de acero/cerámica

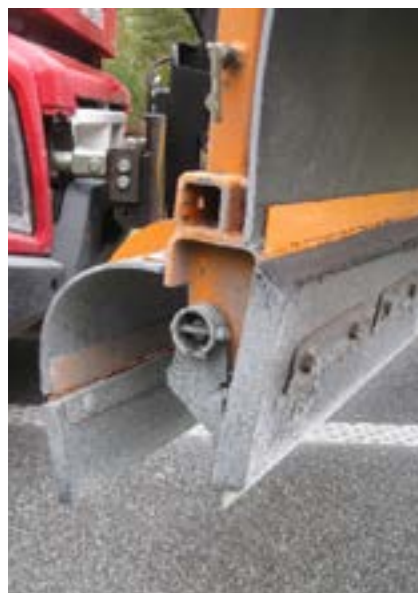
C: hoja de metal duro

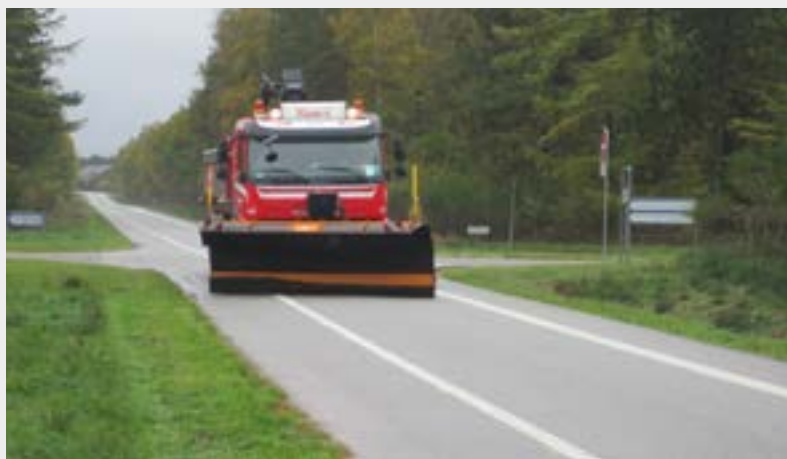
Máquina con pala quitanieves realizando la prueba

Se acordó realizar diez pasadas con cada una de las tres palas en el orden A, B y C, correspondiente al grado de desgaste de menor a mayor de las señales viales, a una velocidad de 50 km/h. Además, se acordó que los valores de RL se medirían al inicio y se repetirían tras el uso de cada una de las tres palas.

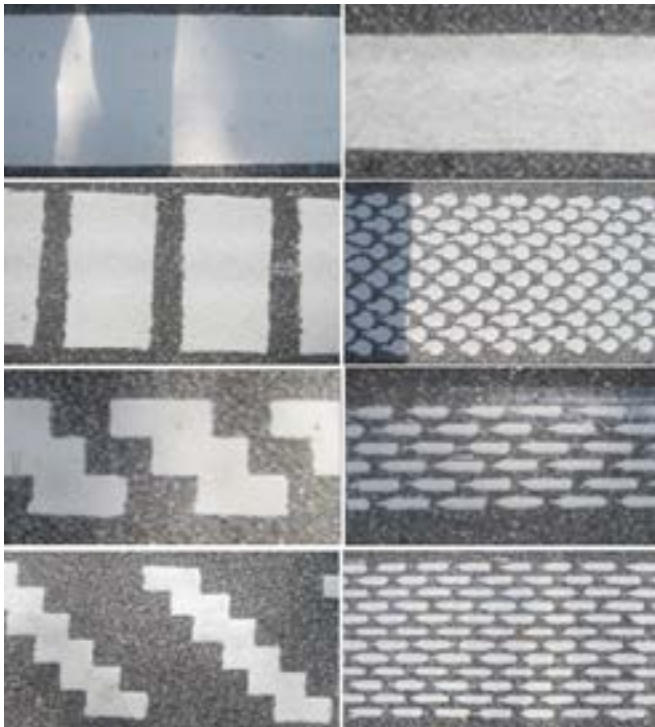
Marcas viales antes de la prueba con la pala quitanieves

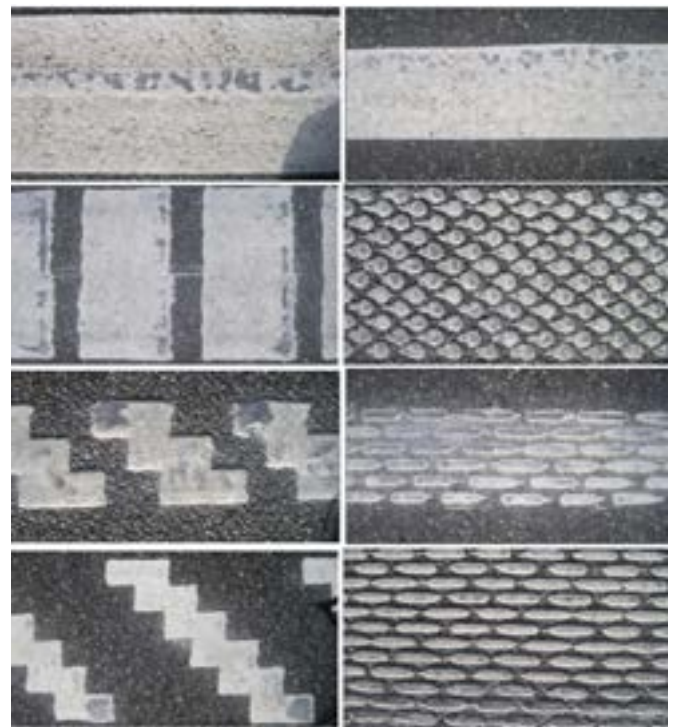
Marcas viales después de la prueba con la pala quitanieves

Después de la prueba, hubo consenso general en que el desgaste causado por la pala A fue bajo. El desgaste provocado por la pala B se consideró más elevado, y el causado por la pala C fue claramente el más alto; durante las pasadas se pudo observar un haz de material erosionado procedente de la pala, que se fue depositando alrededor de las marcas viales.

En la imagen se aprecia que el desgaste provocado por las palas en la señales viales es mayor en un lado que en el otro. Esto se debe a que la carretera tiene una curva lateral bastante grande que hace que las palas actúen con más fuerza en los laterales más próximos al centro de la vía.
