MARQUAGES ROUTIERS ET ENTRETIEN HIVERNAL

MAINTENIR LES MARQUAGES INTACTS : TOUT UN DÉFI !

TEST MENÉ AVEC PLUSIEURS CHASSE-NEIGE POUR COMPARER LES DOMMAGES SUBIS PAR LES MARQUAGES ROUTIERS

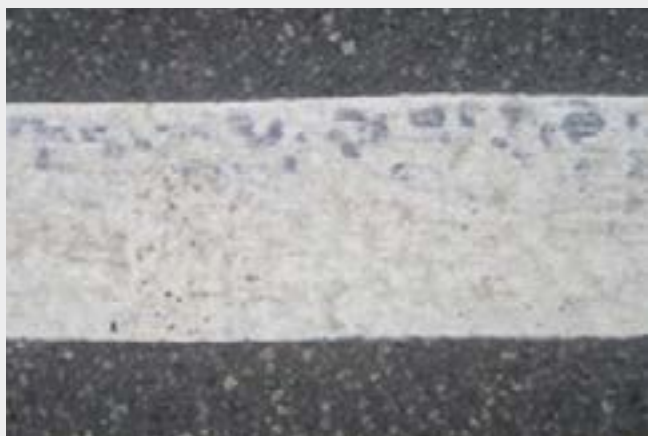
Exemple d'une ligne continue endommagée

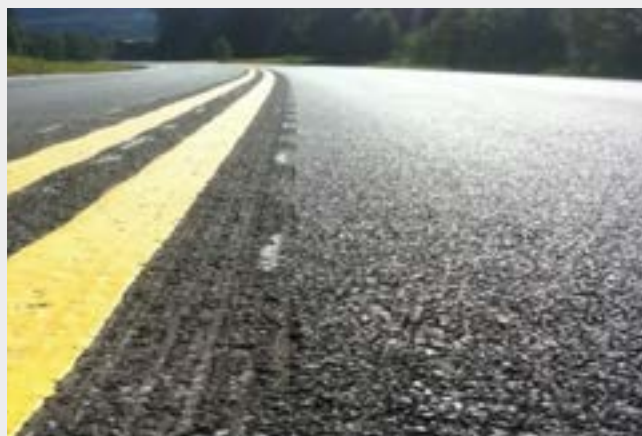
Exemple d'une ligne continue dans une plate-bande de fraisage

Pour préserver les marquages des contraintes mécaniques, la meilleure solution consisterait bien entendu à placer les marquages routiers dans une bande de fraisage.

Ainsi, les marquages routiers sont physiquement protégés de la lame du chasse-neige. Toutefois, cette solution n'est pas toujours acceptée car le fraisage découpe l'asphalte. Cela pose un risque, à savoir la réduction du cycle de vie de la route.

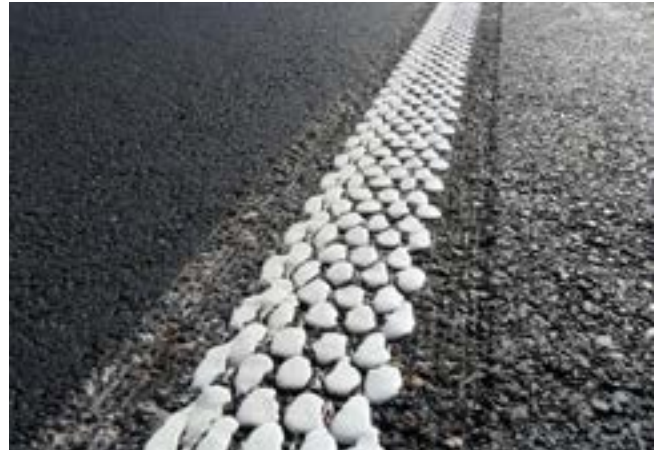
Exemple d'une ligne pointillée dans une bande de fraisage

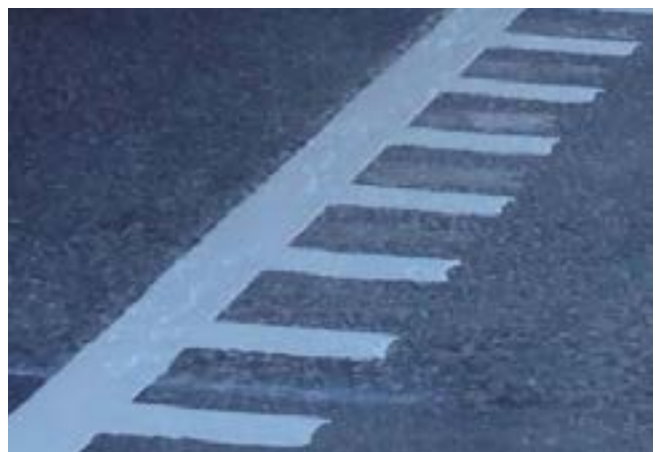
Exemple d'un marquage Edgeflex

Troisième option, vous pouvez choisir un type de marquage comme le marquage Stairflex ou Edgeflex (ligne en forme de peigne). La lame du chasse-neige glissera sur le marquage sans « s'agripper » trop facilement aux bordures de celui-ci.

Cette solution est optimale quand les lames des chasse-neige sont en caoutchouc. En effet, les machines dotées de lames fabriquées dans un matériau plus dur seront plus susceptibles d'endommager l'ensemble du marquage.

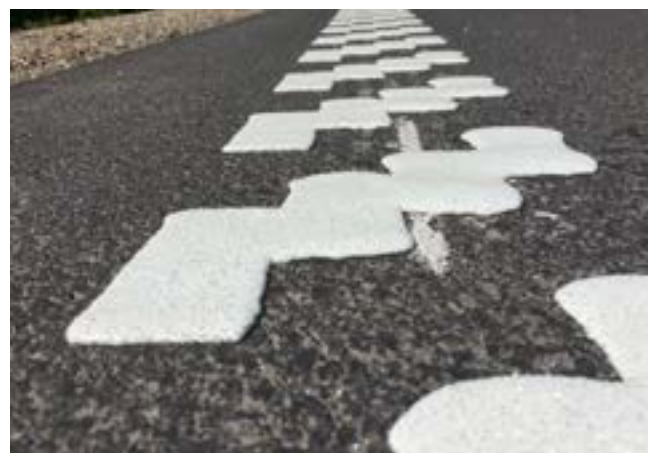
Exemple d'un marquage Stairflex

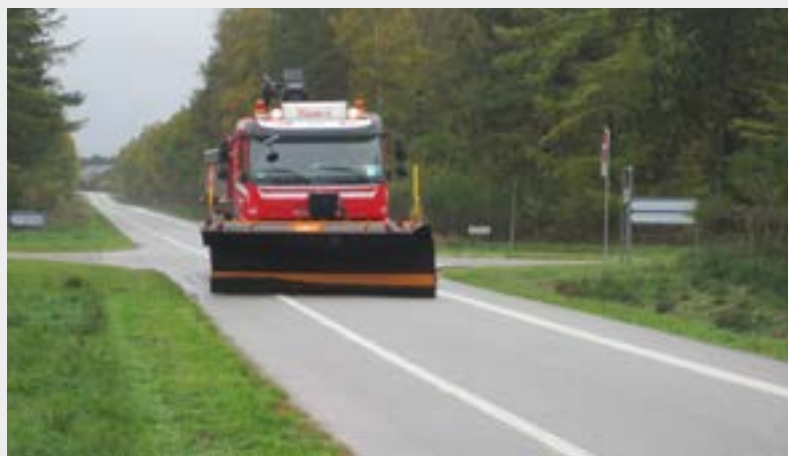
Un chasse-neige pendant l'exécution du test

Il a été convenu d'effectuer 10 passages avec chacun des 3 chasse-neige dans l'ordre suivant : chasse-neige A, B et C, correspondant à un degré croissant d'usure sur les marquages routiers et à une vitesse de 50 km/h. En outre, il a été convenu que les valeurs RL soient mesurées en premier lieu, puis remesurées après le passage des trois chasse-neige.
